RAPPORT AU CONSEIL COMMUNAL D'YVERDON-LES-BAINS POUR
une demande de crédit d'investissement de fr. 293'000.- pour la rénovation du Kiosque à
Musique de la Place d'Armes.

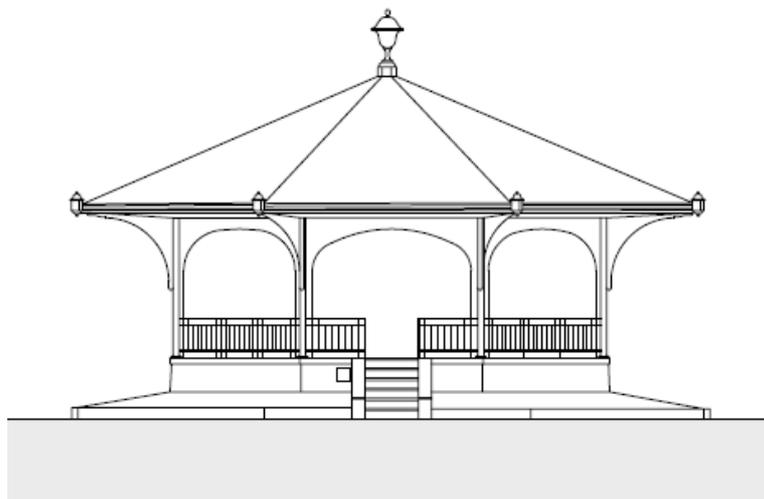
Le kiosque à musique situé sur la Place d'Armes, devant le théâtre Benno Besson, est propriété de la Ville d'Yverdon-les-Bains. Il présente depuis peu, des dégradations importantes au niveau de sa structure et de sa couverture. Trois des huit poteaux porteurs sont fissurés à la base et la couverture en ardoises de fibrociment n'est plus étanche.

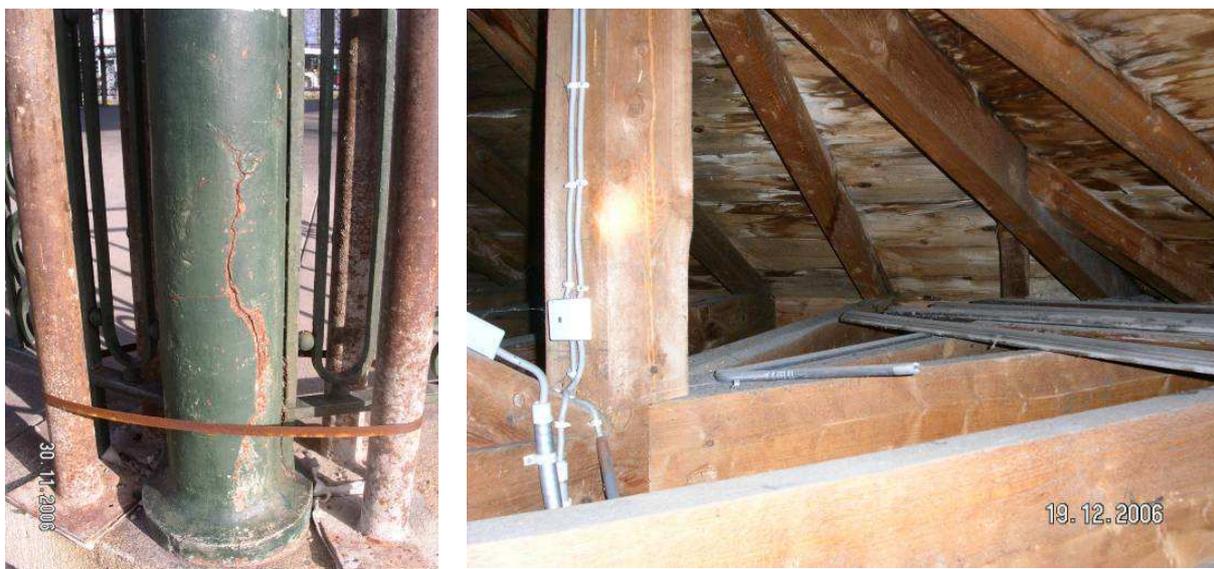
Le rapport de l'ingénieur civil du 2 mai 2006, fait état de trois colonnes verticales en fonte présentant des fissures à leur base nécessitant une intervention d'assainissement à court terme. Il est aussi fait part des attaques de rouille et des déformations intervenues entre les barrières et les éléments décoratifs, qui servent de contreventement à l'ensemble.

La toiture en ardoises Eternit comporte de nombreuses plaques cassées créant la formation de gouttières. Notons encore que la ferblanterie est globalement dans un mauvais état et qu'elle nécessitera un remplacement.

Réhabilitation des éléments métalliques avec remplacement de tous les poteaux et réparation des barrières et autres petites serrureries. Sablage, application d'un antirouille et d'une peinture sur les éléments de serrurerie.
