**PREAVIS AU CONSEIL COMMUNAL D'YVERDON-LES-BAINS**

*une demande de crédit d'investissement de CHF 2'000'000.- pour  
la rénovation de la toiture du collège Pestalozzi*

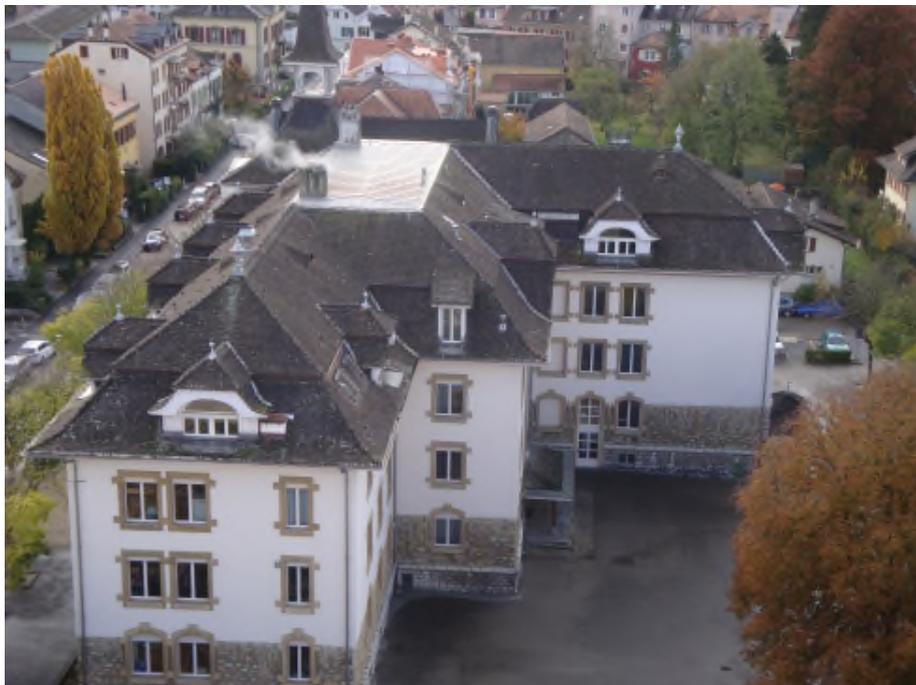
*La complexité de la toiture de par sa forme et de son terrasson*

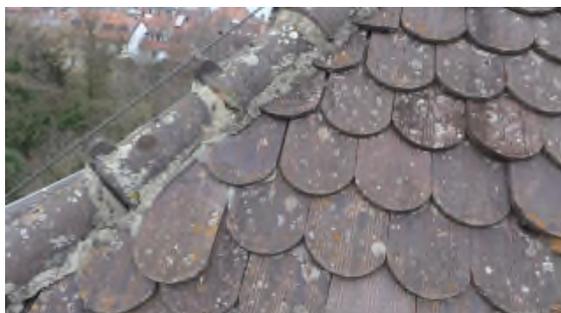
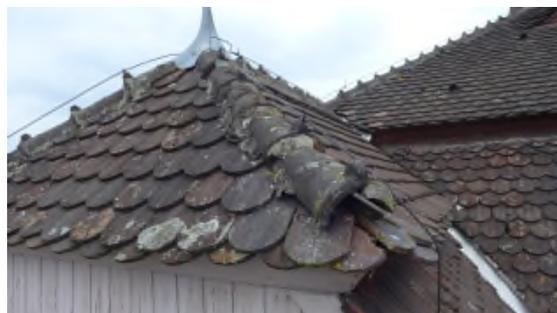
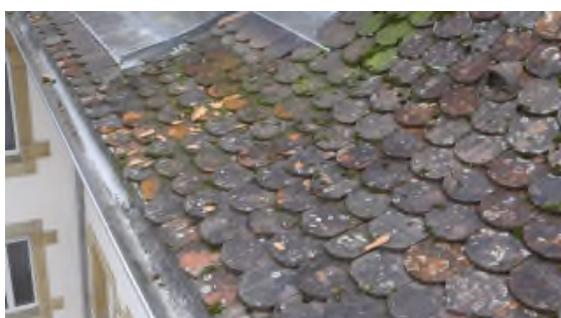
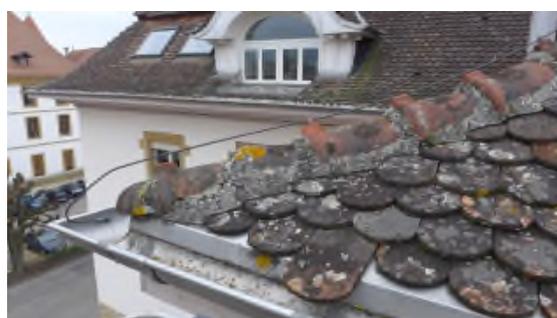
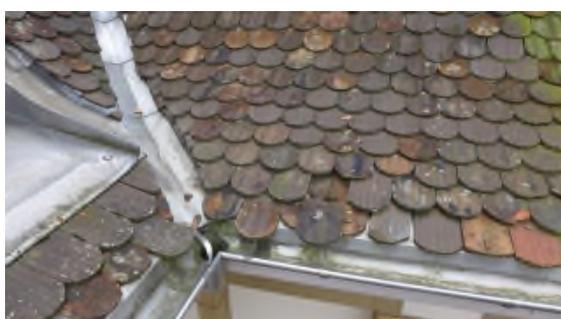
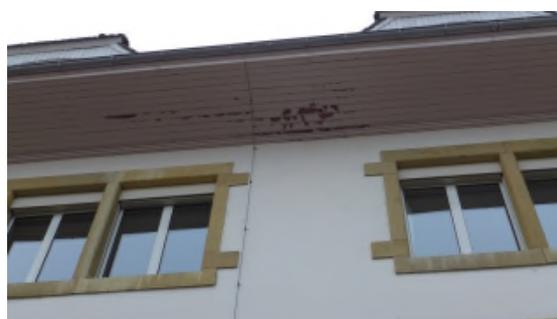
Certaines lignes de tuiles ne sont plus parallèles et, par endroits, des réparations de fortune ont même été entreprises, à en juger par le silicone qui lie certaines de ces tuiles entre elles.

L'explication se situe sous les tuiles, au niveau du lattage et plus exactement des clous qui sont fortement oxydés. A force d'usure, à laquelle s'additionne le poids des tuiles qui tirent les lattes en bas sous l'effet de la gravité, ceux-ci finissent tout simplement par se rompre. Les lattes situées en pleine surface, quant à elles, ne présentent pas de signe d'humidité excessive, ce qui signifie que celles-ci sont dans l'ensemble encore en assez bon état. Toutefois, celles qui se trouvent dans la zone de réveillon commencent à se détériorer.

Du côté des arêtières, on constate aussi de grosses faiblesses dans le matériau qui retient les tuiles faîtières et les coupes de tuiles. Non seulement le mortier se désolidarise, à tel point qu'il a dû être remplacé par du silicone à certains endroits, mais en plus il part lui-même en morceaux. Il y a donc un risque de chute d'objets.

A d'autres endroits, ce sont non pas les éléments d'accrochage, mais plutôt la tuile en elle-même qui ne tient plus, en raison d'une rupture du seul et unique talon d'accrochage arrière qui lui permet de tenir. Ce phénomène se produit également dans des zones où l'afflux d'eau est moins important (la partie d'une tuile située sous une tôle de ferblanterie reçoit moins d'eau et est moins affectée par les conséquences de l'humidité).

En plus du talon arrière, certaines tuiles se cassent également, engendrant des morceaux qui se retrouvent errants sur la surface du toit. Des morceaux de tuiles, freinés par le frottement sur le toit, peuvent s'arrêter avant le chéneau ou même être carrément stoppés par celui-ci en fonction de son emplacement. La longueur des pans et la forte pente peuvent aussi servir de tremplin et aider plus facilement ces déchets durs de terre cuite à trouver leur chemin vers le sol.

- la toiture réveillonne (inclinaison différente des avant-toits par rapport à la pente du toit), entraînant une perte de pente assez importante ;
- la mousse et les lichens (champignons) sont beaucoup plus présents ;
- les tuiles sont beaucoup plus désagrégées en surface ;
- beaucoup de ces tuiles sont cassées et débordent dans le chéneau ;
- la bavette en tôle ne présente pas les mêmes mesures partout ;
- l'accrochage des tuiles a été adapté en conséquence par endroit, tout simplement en collant le premier rang de ces dernières sur cette bavette. La colle commence à ne plus maintenir les tuiles ;
- c'est dans cette zone que le lattage est le plus dégradé, voire pourri ;
- aucune entrée de ventilation n'est présente pour assécher la sous-structure.

Les éléments énumérés sont tous des points d'amenée d'humidité et d'eau à l'intérieur de la charpente. Les berceaux d'avant-toits sont sur une grande partie de leur longueur en bon état, mais certaines zones ponctuelles commencent cependant à montrer des signes extérieurs de faiblesse. En effet, la peinture est craquelée sur le lambris d'avant-toit, signe d'infiltrations.

- dépose des tuiles existantes ;
- mise en place de nouvelles tuiles ;
- mise en place d'une sous-couverture à la toiture ;
- remplacement de certaines pièces de bois ;
- réalisation des ferblanteries et placage en cuivre ;
- isolation du plancher du galetas ;
- remplacement des fenêtres en bois et des fenêtres rampantes ;
- peinture et nettoyages des façades, car avec ce genre de travaux elles seront salies ;
- installation de protection contre la foudre ;
- installation de protection anti-pigeons.

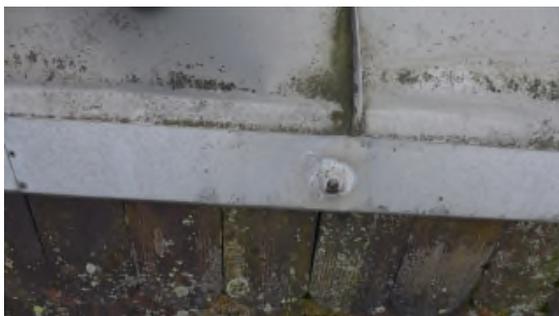
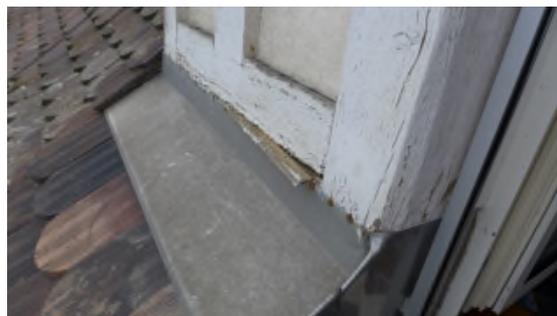
Les ferblanteries sont exécutées en tôle d'innox. Ce matériau ne date pas de l'origine de la construction et la qualité de ces ferblanteries laisse à désirer. En effet, à plusieurs endroits, des colmatages ont été entrepris et ne sont plus étanches, car fissurés.

Autour des lucarnes, la ferblanterie arrive également en fin de vie. Plusieurs fissures ont été constatées. De plus, la terminaison haute des garnitures des montants est simplement clouée contre le bois et arrêtée à mi-hauteur, sans fermeture d'étanchéité. La partie visible du bois est protégée par une peinture qui commence à se décoller. Dans tous les cas, cette peinture ne fait pas office de collerette d'étanchéité pour la ferblanterie, laissant pénétrer l'eau derrière celle-ci. Dès lors, la plupart du temps, les parties boisées derrière la ferblanterie souffrent de l'humidité constante, à tel point qu'elles doivent être remplacées.
