RAPPORT AU CONSEIL COMMUNAL D'YVERDON-LES-BAINS POUR
une demande de crédit d'investissement de fr. 293'000.- pour la rénovation du Kiosque à
Musique de la Place d'Armes.

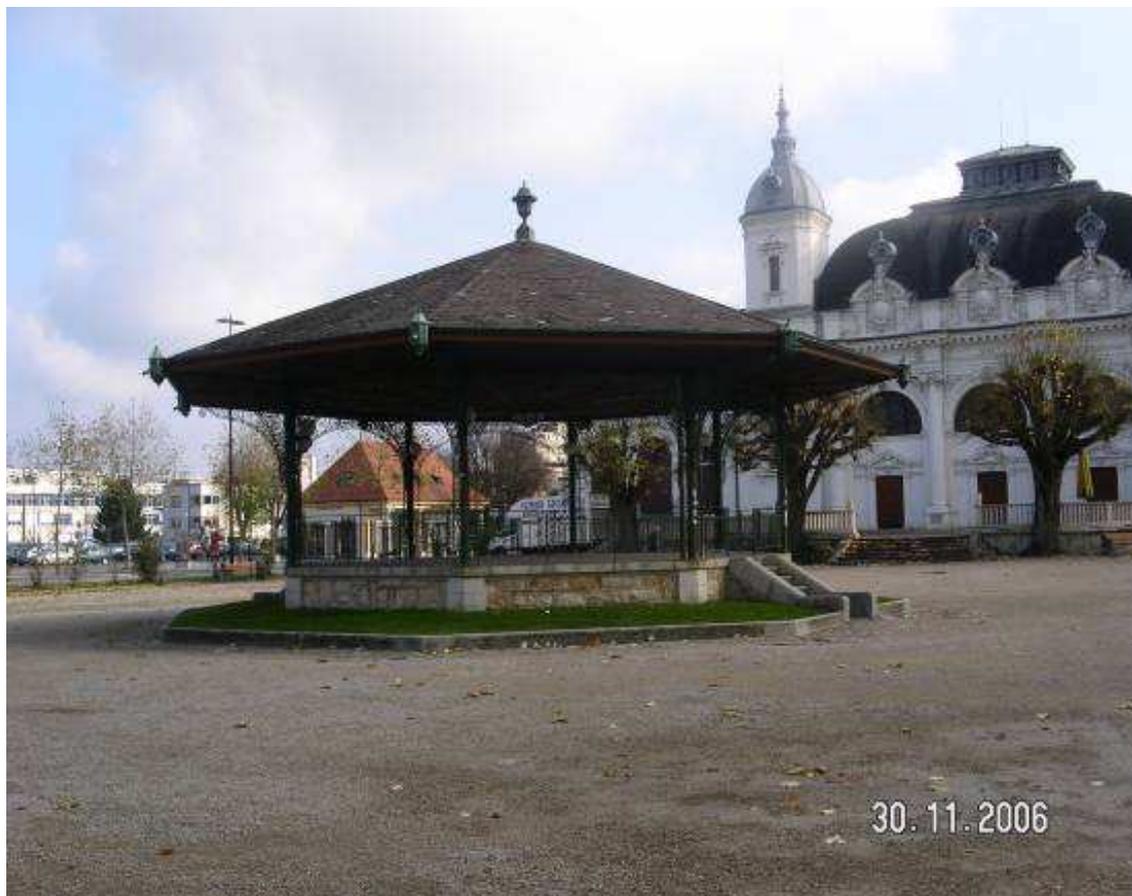
Le rapport de l'ingénieur civil du 2 mai 2006, fait état de trois colonnes verticales en fonte présentant des fissures à leur base nécessitant une intervention d'assainissement à court terme. Il est aussi fait part des attaques de rouille et des déformations intervenues entre les barrières et les éléments décoratifs, qui servent de contreventement à l'ensemble.

Réhabilitation des éléments métalliques avec remplacement de tous les poteaux et réparation des barrières et autres petites serrureries. Sablage, application d'un antirouille et d'une peinture sur les éléments de serrurerie.

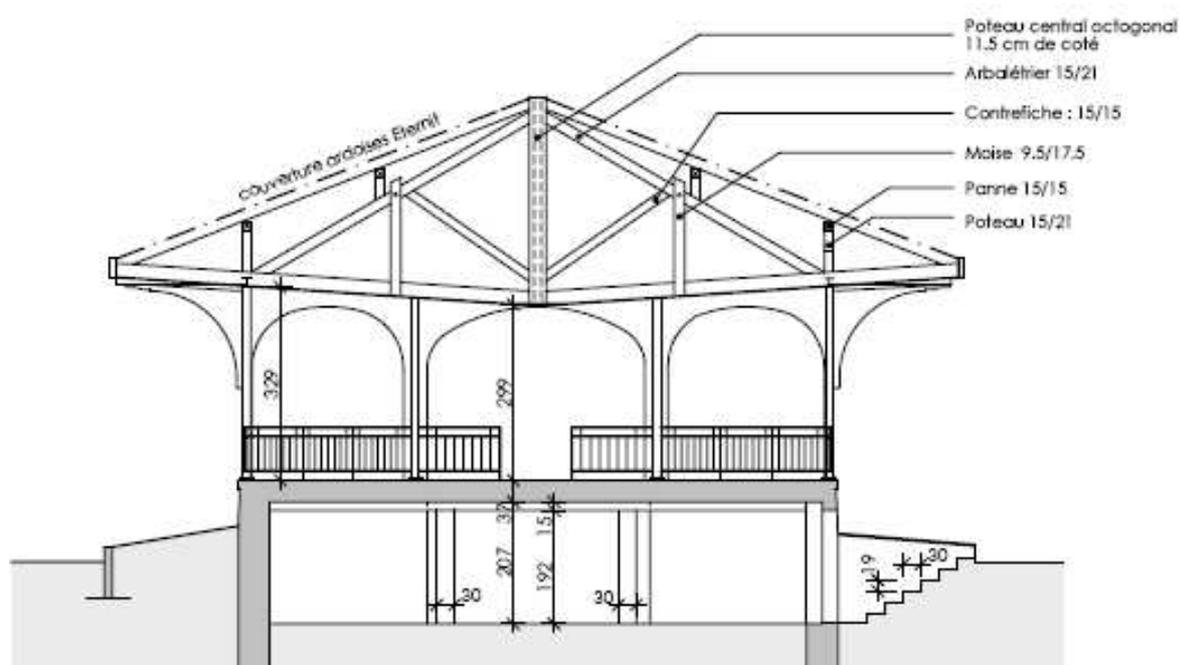
La toiture en ardoises Eternit comporte de nombreuses plaques cassées créant la formation de gouttières. Notons encore que la ferblanterie est globalement dans un mauvais état et qu'elle nécessitera un remplacement.

Après contrôle, la charpente massive en bois est en bon état. Seules quelques réparations ponctuelles sont à prévoir. Un traitement de l'ensemble serait indiqué. Le plafond en lambris est à refaire.

La chape de sol est fissurée et engendre de légères infiltrations d'eau dans le local au sous-sol. La dalle en béton et le mur de parement de pierre naturelle sont dans un état correct. Toutefois, à signaler une forte humidité sur les parois de l'entresol et quelques microfissures sur la dalle en plafond qui laissent passer l'humidité. Le sol de l'entresol est en plots de ciment (humide).

Les travaux de maçonnerie comprendront principalement la sécurisation de la zone d'intervention, l'étaiyage de la structure pour le remplacement des poteaux, le lavage et la reprise des joints sur les maçonneries et la reprise des bordures en simili granit. Pour les sols, la chape du niveau scène sera ponctuellement réparée.

Les réparations ponctuelles de la charpente, le remplacement de certaines ferblanteries et la réparation de l'épi de faite ouvragé ainsi que le remplacement complet de la couverture.

Au niveau des menuiseries, il est prévu la dépose du plafond existant et la pose d'un nouveau lambris avec un portillon d'accès à la charpente.
